AB Chr. Svendsensgaarden Overordnet tilstandsrapport

Sagsnr. 91430
Juni 2019

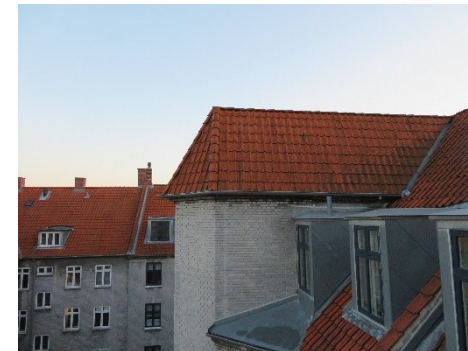
Tag mod gård

De udvendige flader er generelt i god stand.

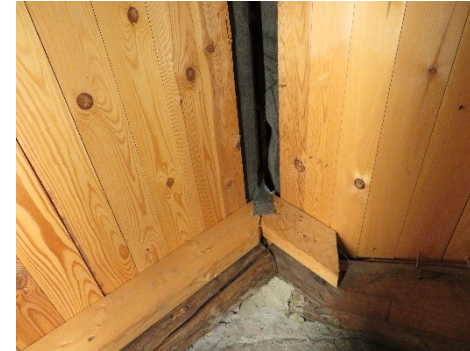
Taget er udført med et fast undertag. Underlaget er udført med brædder, formentligt beklædt med tagpap.

Denne konstruktion er meget robust, og taget forventes at kunne holde i mange årtier, uden andet end almindelig vedligeholdelse.

Bræddeundertag

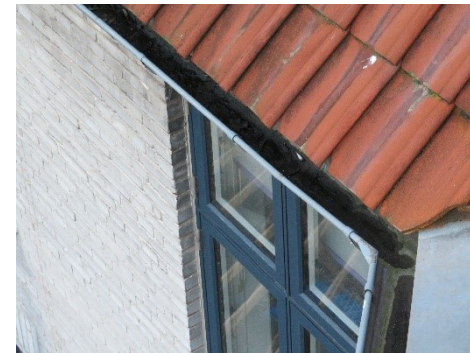
Tagrenderne har en del smuds, som bør oprensnes inden længe. Dette vil kræve at der opstilles lift mod gård og gade.

Tagrender med snavs

Eftergang fra lift inkl. rensning af tagrender

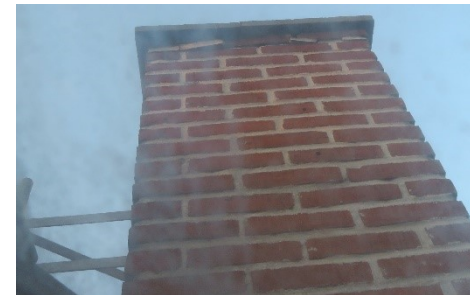
Skorstenen har en enkelt synligt defekt fuge. Når der renses tagrender, bør lejligheden benyttes til at eftergå taget, og udbedre mindre skader.

Løs fuge på skorsten

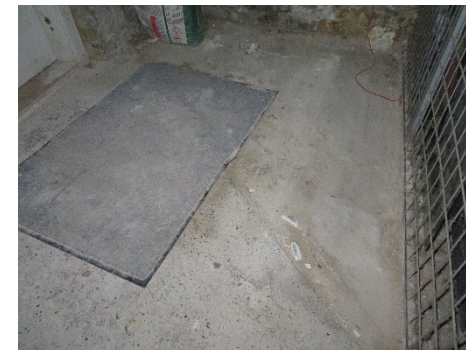
Kældergulv

Kældergulvet er støbt i beton, formentlig direkte på jorden. Dette var den almindelige metode dengang jeres bygning blev opført

Gulvkonstruktionen betyder at der kan transporteres fugt fra jorden op til kælderen. Ved en fornuftig ventilation vil fugten blive ventileret ud af kælderen, men ting på gulvet kan blive fugtige.

Der er ikke en egentlig forbindelse fra gulvet til det bærende murværk, og fugten vil derfor normalt ikke være et problem for resten af bygningen.

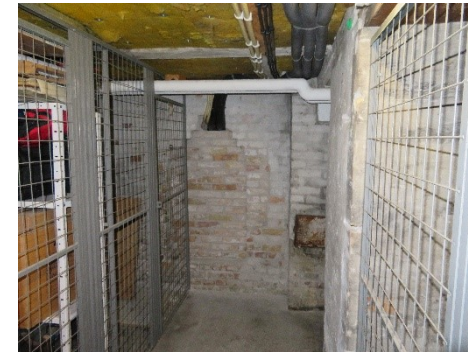
Kælderydervæg

Der er kælder under hele ejendommen. Ydervægge og skillevægge er udført i murværk. Der ses tegn på opstigende og indtrængende fugt, i form af afskalninger og misfarvninger på væggene, men ikke i alarmerende omfang.

Kælderen virker fornuftigt ventileret. Vi har ikke kendskab til, om der er iværksat fugtstandsede foranstaltninger, såsom dræn eller grundfugtspærre. Vi kan dog ikke umiddelbart se tegn på, at disse foranstaltninger er gennemført

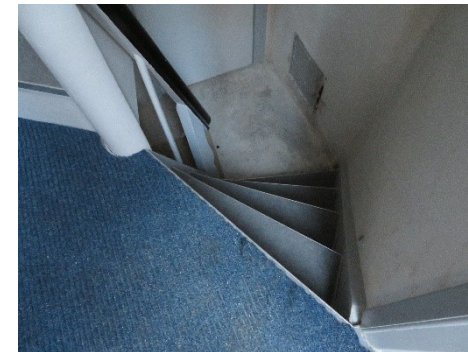
Trappeløb mod kælder

Der er adgang til kælderen via køkkentrapperne. Køkkentrappernes nederste del er udført i træ, ligesom resten af køkkentrappen.

Dette kan være uhensigtsmæssigt, fordi trappen med tiden kan blive nedbrudt af råd. Hvis trappen bliver nedbrudt, kan det anbefales at udskifte trappen til en støbt konstruktion.

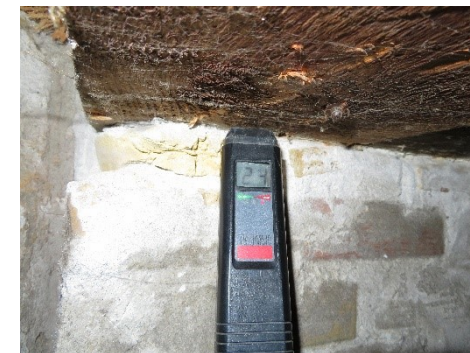
Vi målte dog også nogle få steder mod gården og ved den fri gavl et højt fugtniveau. Niveaulet betyder at forudsætningerne for svampeskader er til stede.

Fugtmåling 24 %

Vores oplevelse af, at kælderen ikke virker fugtig, samt de relativt få målinger af for højt fugtniveau, medfører at vi anbefaler at der foretages en mere omfattende kortlægning og undersøgelse, inden en eventuel fugtsikring iværksættes.

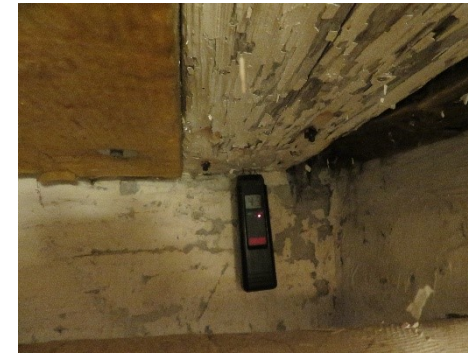
I en muret kælder som denne, er fugtproblemerne normalt forårsaget af 2 ting: Fugtindtrængen gennem kældervæggene og opstigende grundfugt.

Der sker fugtindtrængen gennem kældervæggene, fordi jorden udenfor kældervæggene bliver våd. De murede kældervægge er erfaringsmæssigt i ret dårlig stand på den udvendige side under jorden, så der kan komme vand/fugt ind vandret gennem væggen.

Fugtmåling 43 %

Dette problem løses ved at opgrave langs facaderne, istandsætte kælderydervæggene, opsætte isolering som bidrager til opvarmning/udtørring, opsætning af fugtstandsende grundmursplader samt udlægning af omfangsdræn på ydersiden af kældervæggene. Drænet sikrer at der ikke kan stå vand på ydersiden af kældervæggene.

Opsugningen af fugt fra ydervæggens fundamenter kan reduceres ved indskæring af rustfri stålplader i de vandrette fuger i kældervæggen lige over kældergulvet. Pladerne fungerer som fugtspærre så vand ikke kan suges op i murværket - en såkaldt grundfugtspærre.

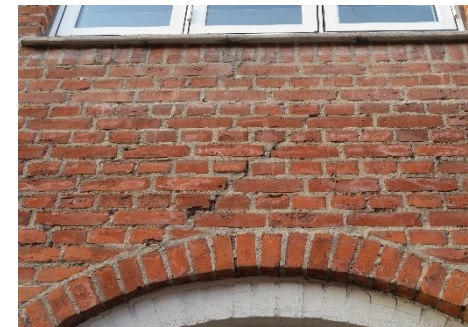
Søjlerne følges ikke nødvendigvis ad når der er temperaturskift, rystelser eller små ændringer ved fundamentsniveau. Det er derfor forventeligt og normalt at der løbende opstår små sætningsrevner.

Sætningsrevne i gadefacade

Facaderne er eftergået grundigt for 2 år siden, og fremstår generelt i god stand. De få revner som vi har set, er ikke væsentlige nok til at iværksætte en udbedring fra lift.

Vi anbefaler at der løbende holdes øje med facaden, og på et tidspunkt kan der udføres punktvis reparationer fra lift. Udgiften vil være begrænset, og kan afholdes ud fra ejendommens løbende drift.

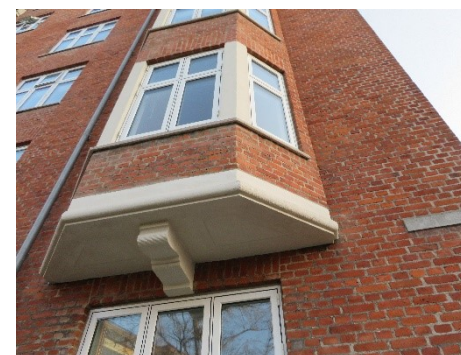
Karnap

Ejendommens karnapper fremstår i god stand, uden synlige revner. Det oplyses at karnapperne og de tilhørende karnapaltaner er renoveret samtidigt med den øvrige facade.

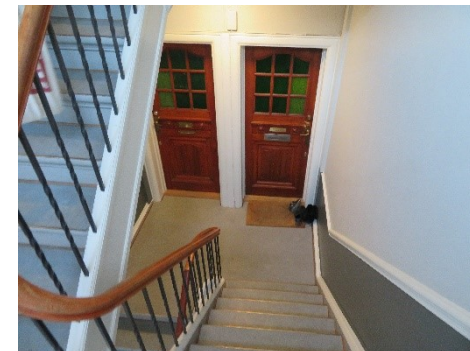
Hovedtrappe

Trappekonstruktionen er i træ. Væggene er pudset og malet – og er nyrenoveret og i meget flot stand.

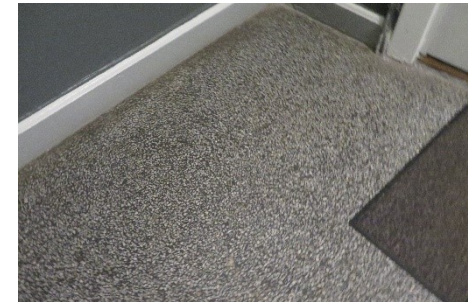
Indgangsrepos

Der ses ikke umiddelbart revner i terrazzobelægningen ved indgangsreposen. Hvis der opstår revner, er det en god ide at udbedre dem hurtigt.

Under revnen er der normalt et bærejern, som modtager fugt, når gulvet bliver vådt, og herved begynder at ruste. Der kan med tiden komme en stor afskalning og behov for reparation eller udskiftning af bærejern.

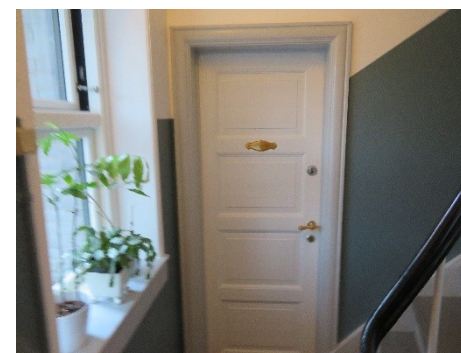
Lejlighedsdør

Dørene til lejlighederne er de oprindelige døre med de ulemper, som er nævnt for hovedtrappedørene. Dørene kan her udskiftes til nye fyldningsdøre i et udseende, som passer til ejendommens alder.

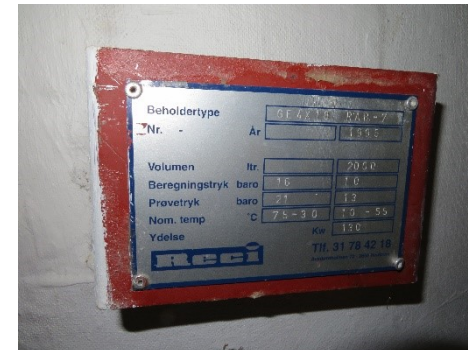
Varmecentral

Varmecentralen fremstår generelt velholdt og tidssvarende.

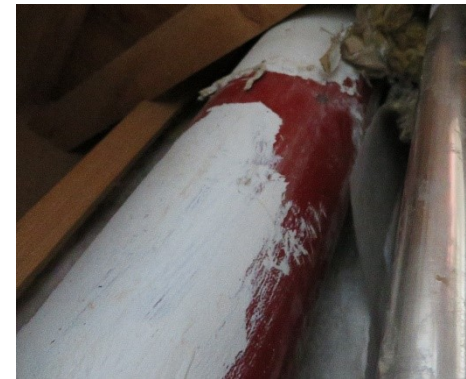
Køkkenfaldstamme

Køkkenfaldstammerne er udskiftet til støbejern indenfor de senere år, og er i god stand.

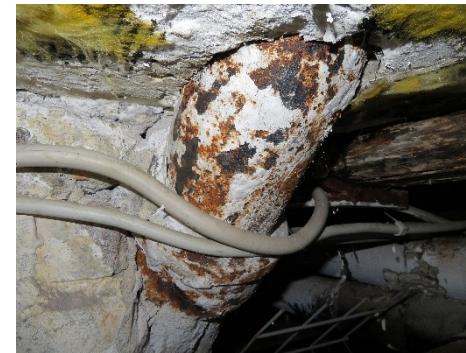
Toiletfaldstamme i kælder

Toiletfaldstammerne er de oprindelige, som alene på baggrund af deres alder bør udskiftes inden længe.

Ved besigtigelse især i kælderen ses også at der er en del tæringer på rørene. Faldstammerne bør udskiftes samtidigt med vandinstallationen i toiletterne, da der herved vil være en besparelse på retableringsarbejderne

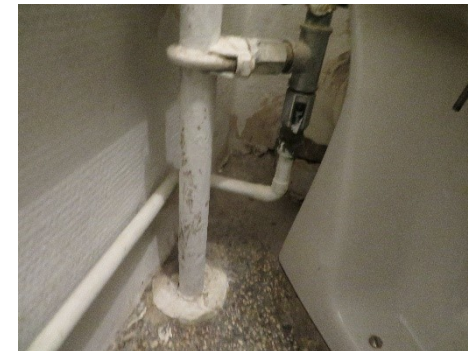
Eksemplet på fotoet viser en anbringelse. Der er boret et hul i stigstrengene, og derefter klemt en ny vandret rørføring på. Denne løsning er billig, men giver risiko for utætheder. Samme sted ses en sammenblanding af kobberør og stålrør, hvilket vi ofte ser i ældre ejendomme. Kobberets ioner vandrer i rørsystemet og giver galvanisk tæring af stålrørene. Vi anbefaler at udskifte alle vandrør, som ikke i dag er i rustfrit stål.

*Galvaniseret stål
og kobber i
toiletrum*
