AB Chr. Svendsensgaarden Overordnet tilstandsrapport

Sagsnr. 91430
Juni 2019

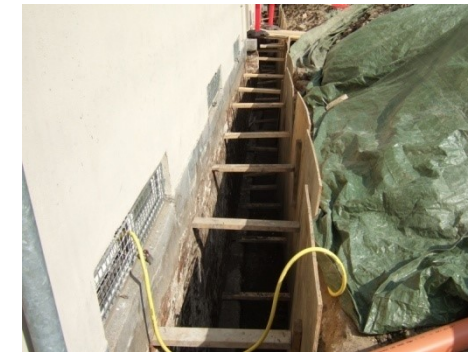
Eksempel på kælderydervæg

Dette problem løses ved at opgrave langs facaderne, istandsætte kælderydervæggene, opsætte isolering som bidrager til opvarmning/udtørring, opsætning af fugtstandsende grundmursplader samt udlægning af omfangsdræn på ydersiden af kældervæggene. Drænet sikrer at der ikke kan stå vand på ydersiden af kældervæggene.

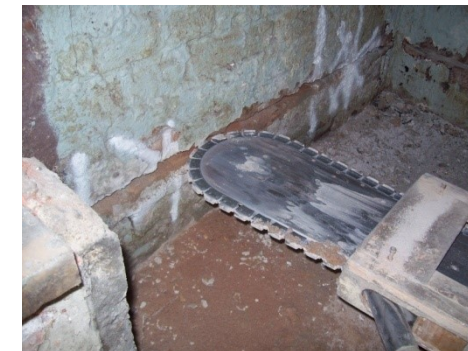
Eksempel på indskæring af fugtspærre

Opsugningen af fugt fra ydervæggens fundamenter kan reduceres ved indskæring af rustfri stålplader i de vandrette fuger i kældervæggen lige over kældergulvet. Pladerne fungerer som fugtspærre så vand ikke kan suges op i murværket - en såkaldt grundfugtspærre.

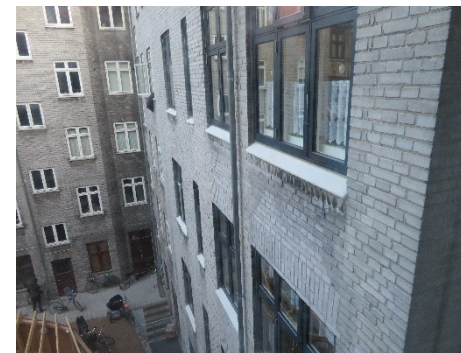
Facaderne er eftergået grundigt for 2 år siden, og fremstår generelt i god stand. De få revner som vi har set, er ikke væsentlige nok til at iværksætte en udbedring fra lift.

Gårdfacade

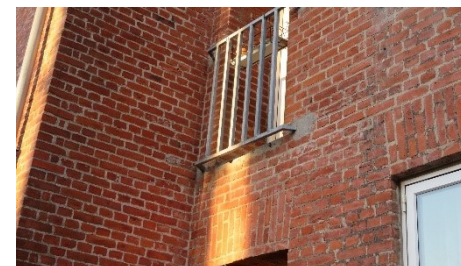
Gadefacade

Vi anbefaler at der løbende holdes øje med facaden, og på et tidspunkt kan der udføres punktvis reparationer fra lift. Udgiften vil være begrænset, og kan afholdes ud fra ejendommens løbende drift.

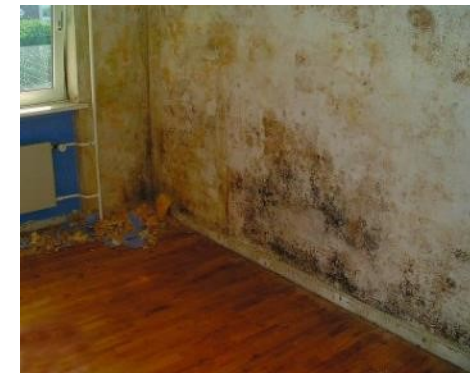
Det har vist sig, at der ofte opstår problemer med skimmelsvamp, når der isoleres indvendigt. Der arbejdes i branchen på at finde sikre løsninger. Indtil de sikre løsninger findes, mener vi ikke fordelene ved indvendig isolering er store nok i forhold til den risiko som følger med – og vi kan ikke anbefale det.

*Eksempel på skade efter indvendig isolering
Billedet er ikke fra jeres bygning*

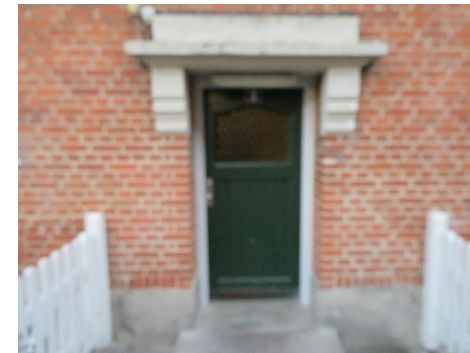
Ejendommens udvendige døre er trædøre i varierende stand og alder. Dørene er i rimelig stand m.h.t. træværk.

Dørene er udsat for megen trafik, og får derfor løbende skader og knubs, som klares som en del af den løbende vedligeholdelse

Udvendig dør

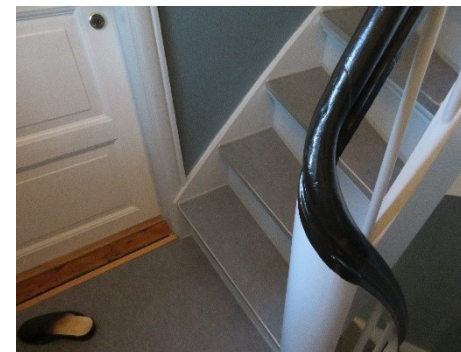
Overfladerne på køkkentrapperne er også i god stand.

Køkkentrappe

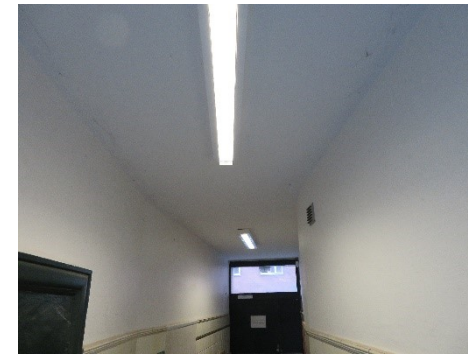
Portrummet er i god stand med hensyn til vægge, lofter og gulv. Energimærket nævner ingen muligheder for efterisolering. Hvis overboen oplever kulde, bør det undersøges om der er efterisoleret ved indblæsning, da dette er en relativt simpel og billig løsning.

Portrum

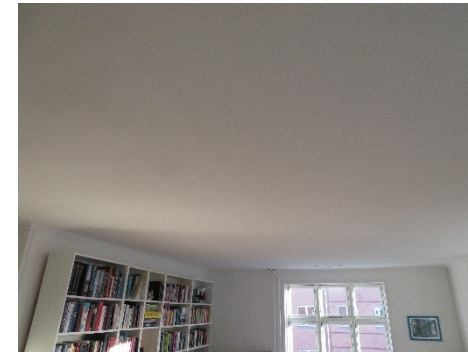
Loft uden revner

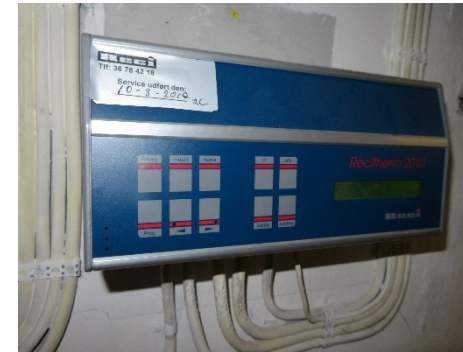
Reguleringen af fremløbstemperaturen fra varmecentralen til radiatorerne reguleres af et ældre automatikanlæg, med motorstyrede reguleringsventiler, som åbnes og lukkes automatisk efter målinger af udetemperaturen.

Automatik

I kan overveje at opgradere varmeautomatikken til en nutidig styring med netadgang. Fordelene er:

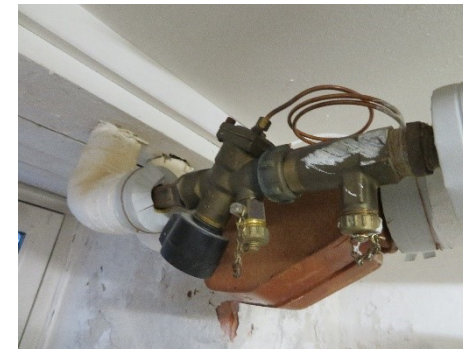
Der er afspærringsventiler i kælderen til varmestregene, samt statiske strengreguleringsventiler, som hvis de er indstillet korrekt sørger for at fordele varmen ligeligt i ejendommen.

Strengreguleringsventil

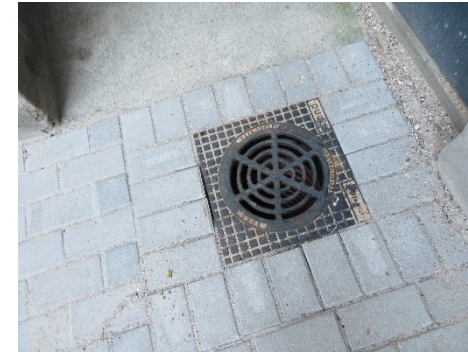
Nyere overfladerist i gård

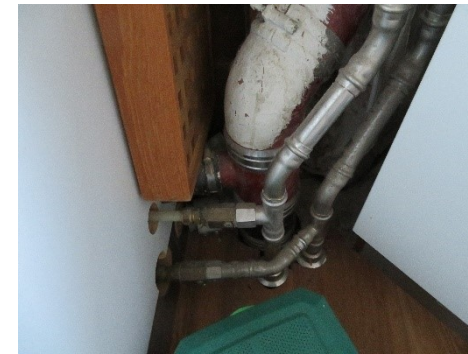
Det kolde og varme vand fordeles via hovedledninger i kælderen til stigstrengene i køkkener og toiletter. I køkkenerne er vandinstallationen udskiftet til en rustfri installation. Der er fremført varmt vand til køkkenerne, og er her monteret målere på det varme vand.

*Rustfri installation
i køkken*

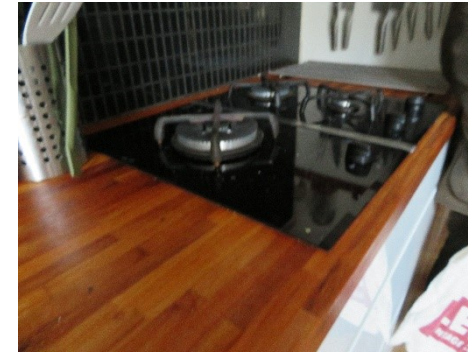
Der er indlagt gas i ejendommen, som indføres og fordeles i kælderen. Lejlighederne er en del steder forsynet med gaskomfur. Gasnettet ser ved visuel bedømmelse ud til at være i rimelig god stand.

Gaskomfur

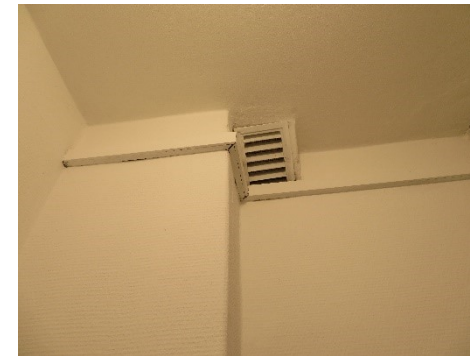
Kanalerne kan være tilstoppede af skidt fra årenes løb, så effekten af kanalerne kan være væsentligt nedsat.

Aftrækskanal med rist

Udluftningskanalerne bør renses efter behov, som en del af den løbende vedligeholdelse af ejendommen. Det sikrer at kanalerne fungerer så godt som muligt.

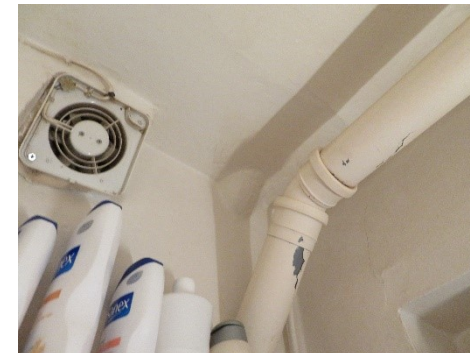
Aftrækskanal med el-ventilator

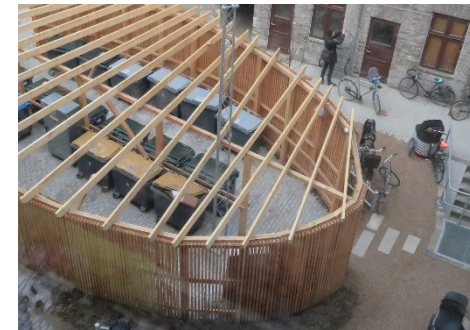
Boligforeningen indgår i den fælles gård for hele karreen. Den fælles gård fremgår velindrettet og funktionel og kræver kun løbende vedligeholdelse.

Gårdmiljø

Vi forudsætter, at gårdlauget står for denne vedligeholdelse.
